Luxación protésica. Media luna de retención

Dres. ALFREDO CZERNIECKI, JUAN COCCOCCIONE*

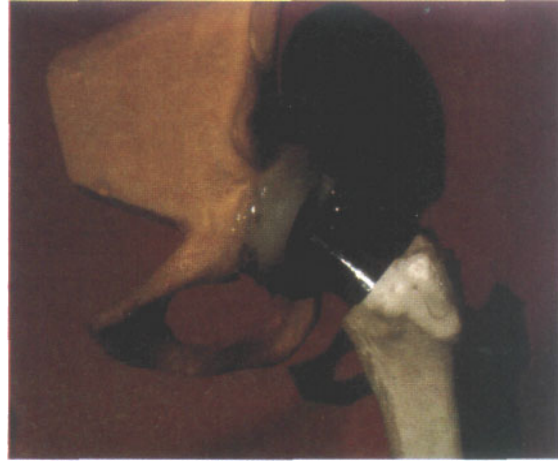
Fig. 3. Aplicación en correspondencia con el realce de la pared posterior.

La zona de aplicación (Figura 3) coincide con la correspondiente al realce de la pared posterior. Se cubren sólo 3 mm del diámetro interno. Centrando la cabeza se tapa la zona de contacto pulida al espejo.

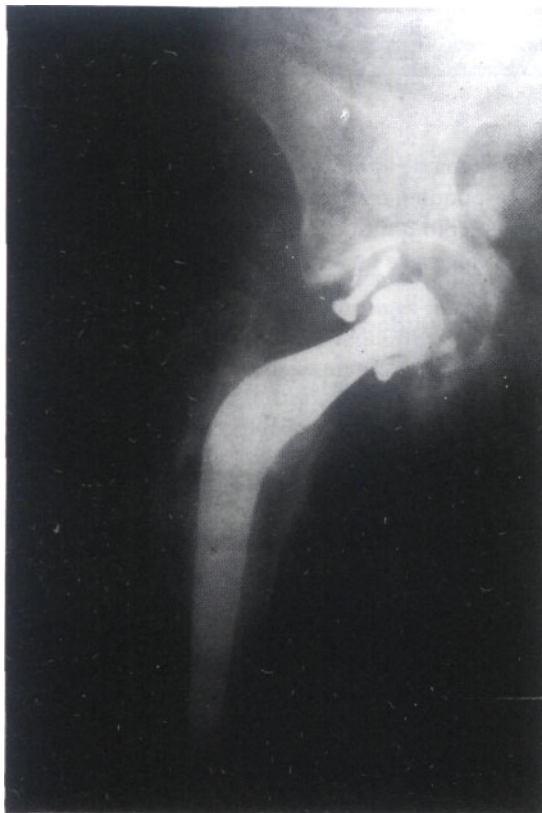
Fig. 4. Medialuna con 9 años y 4 meses de implante. Asintomática. Nótese el desgaste y las imágenes espumosas por acumulación de partículas. Cemento fragmentado. Zonas radiolúcidas.

La primera media luna se colocó en el año 1976, falleciendo diez años después (Figura 4).
