Fracturas asociadas con el injerto rotuliano autólogo para reconstruir los ligamentos cruzados

M. COSTA PAZ, M. RANALLETTA, A. MAKING y M. AYERZA

Hospital Italiano de Buenos Aires, Buenos Aires.

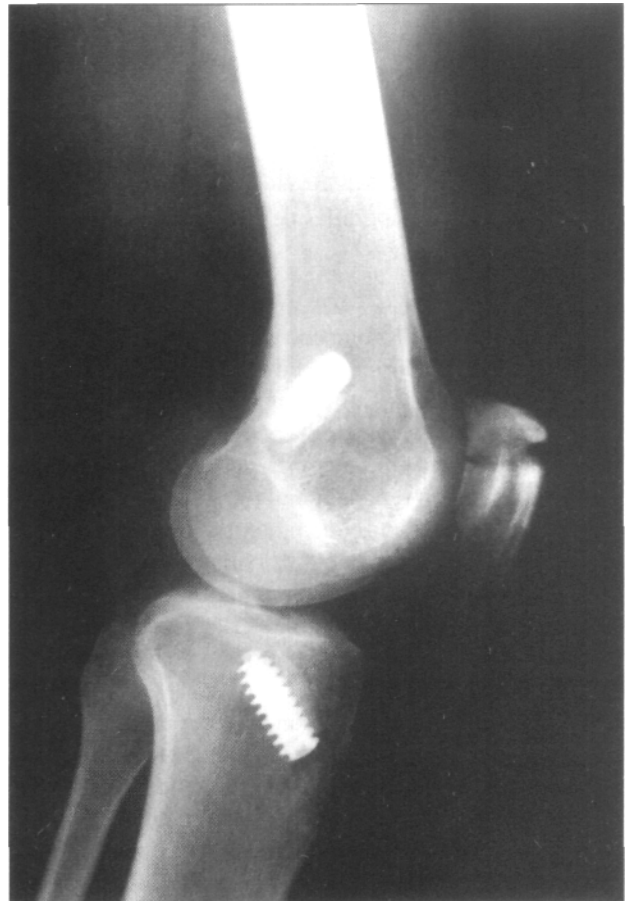
Figura 1: Radiografía de perfil de rodilla luego de la reconstrucción del LCA. A los 70 días de la operación, se observan los 2 tornillos interferenciales y la fractura de rótula.

Una esquiadora de 25 años presentó ruptura del ligamento cruzado anterior (LCA) en 1994. A los 70 días de la reconstrucción ligamentaria, sufrió una fractura transversal de rótula por contracción brusca del cuádriceps, mientras bajaba una escalera.

Se realizó reducción a cielo abierto y fijación de la fractura con 2 tornillos de esponjosa de 4 mm de diámetro (Figs. 1 y 2).

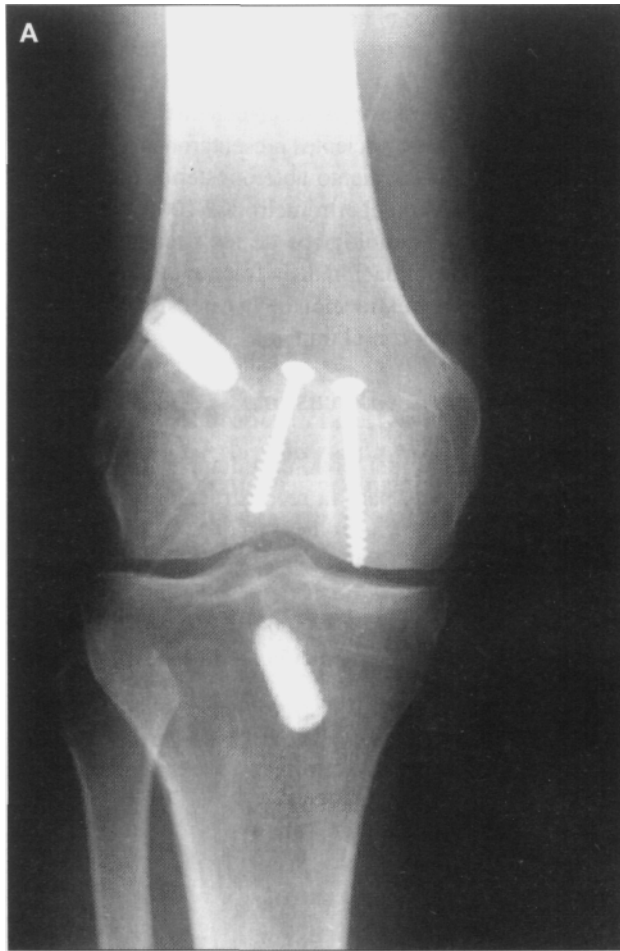
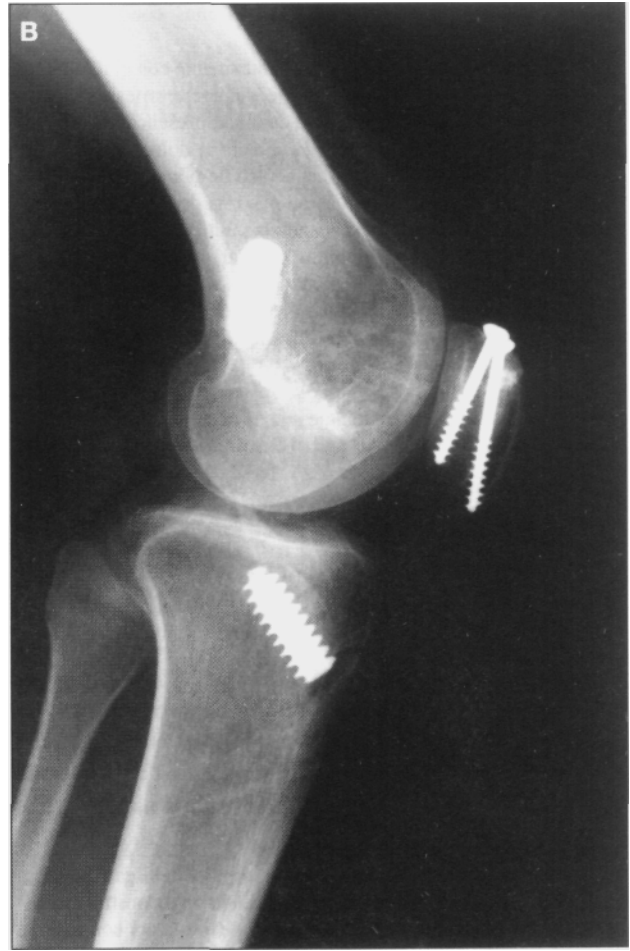
Figura 2 A y B: Radiografías de frente y de perfil en las que se observa la reducción y fijación de los fragmentos de la rótula.
